# Les Mages Réseau : une caméra face aux soucis

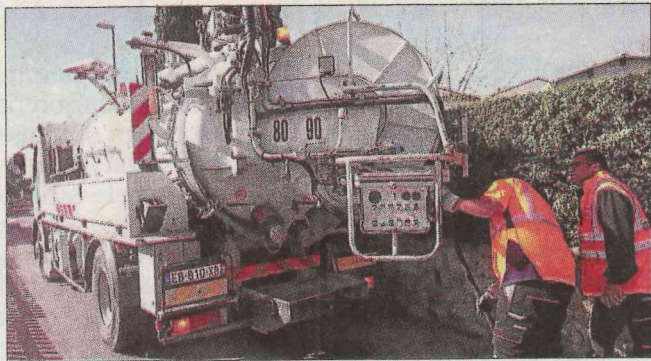
■ Quatre techniciens et deux véhicules sont nécessaires.

che, équipée de projecteurs et montée sur un chariot automoteur à quatre roues motrices, directionnel, avec pantographe motorisé et laser pour mesurer le diamètre, l'ovalisation, les défauts et même le dénivelé en temps réel.

Les images sont restituées, en direct, sur des écrans placés dans un véhicule sous contrôle d'un technicien muni d'un joystick. Ces dernières sont filmées et enregistrées sur l'ordinateur. Les anomalies identifiées sont ainsi photographiées et situées sur la conduite, au centimètre près. Ce repérage, très précis,
